RAPPORT D'INTERVENTION

14 rue des Lilas, 92110 Clichy

Pose d'une gaine d'extraction en façade

Numéro de rapport	RAP-20261116-1814
Chantier	14 rue des Lilas, 92110 Clichy
Client / gestionnaire	Syndic Exemple - M. Martin
Type d'intervention	Pose / installation
Date d'intervention	16/11/2026
Intervenants	2 cordistes
Photos	6 photos · 1 comparatif avant / après · 1 désordre
Rédigé par	ACM-GROUPE

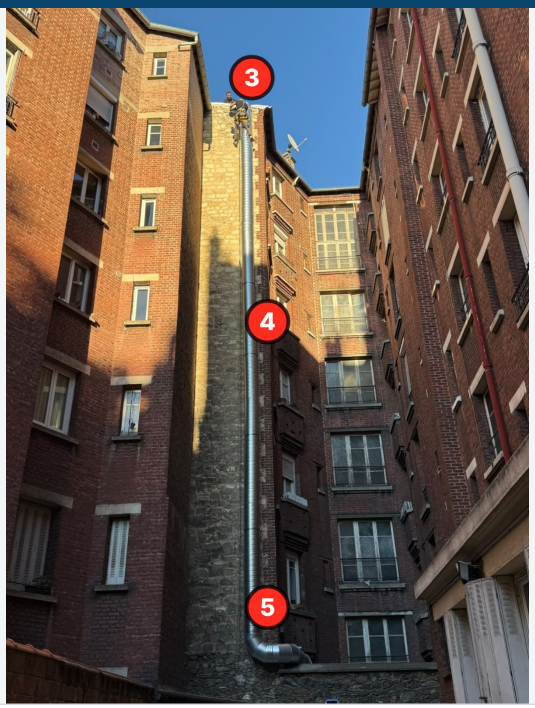
PHOTO 1

Façade cour

Vue d'ensemble de la façade côté cour. Les pastilles renvoient aux photos du rapport.

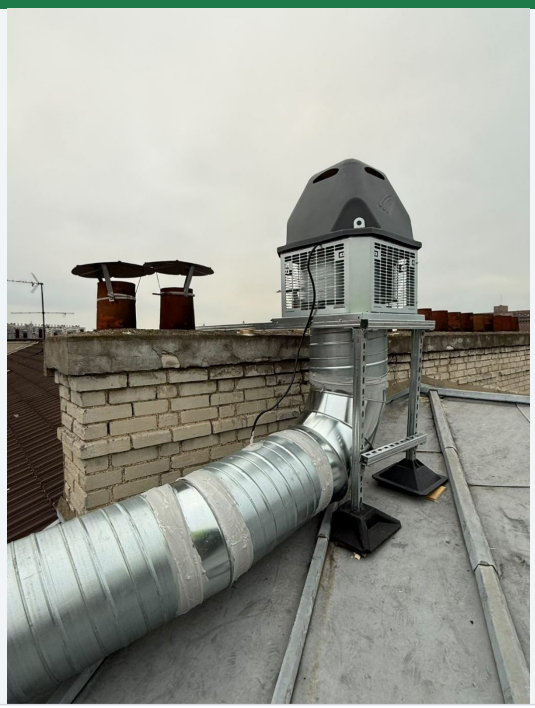
APRÈS - photo 3

Toiture
Groupe d'extraction posé sur son châssis, gaine raccordée.
13/11/2026 à 15h03

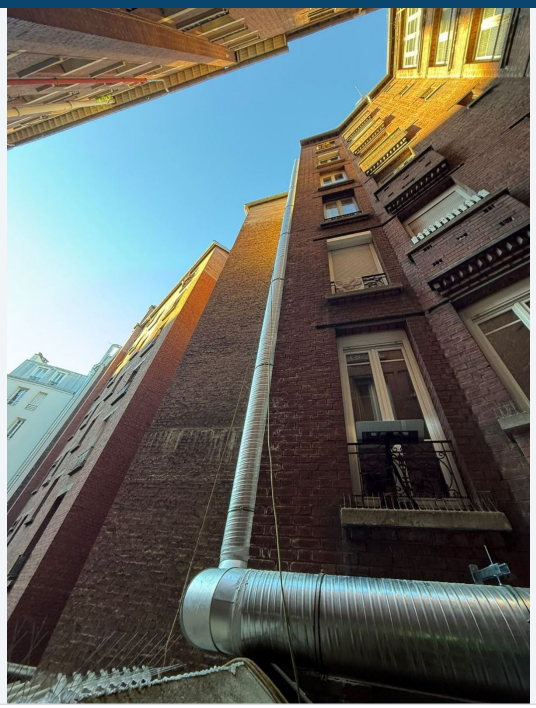
PHOTO 4

Façade cour · R+3
Fixation de la gaine le long de la façade, intervention sur cordes.

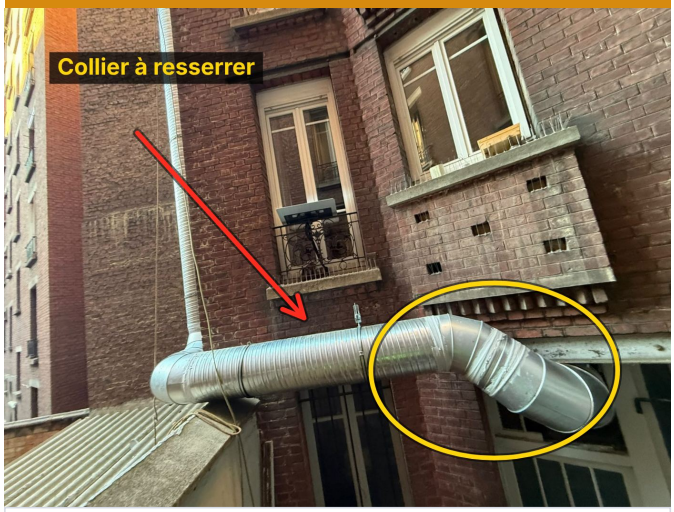
PHOTO 6 - DÉSORDRE · À SURVEILLER

Photo	Localisation	Constat	Gravité
n° 6	Façade cour · RDC	Collier de fixation desserré sur le coude : à resserrer au prochain passage.	À surveiller

Façade cour · RDC

Collier de fixation desserré sur le coude : à resserrer au prochain passage.

Resserrer le collier du coude bas.
Prévoir un contrôle visuel des fixations dans 12 mois.
